PERFIL DO CONCELHO DE OLHÃO

1. Localização das ocorrências DISASTER de cheias/inundações e movimentos de massa em vertentes no período 1865 - 2010

Equipa DISASTER (2012). *Perfil do Concelho de Olhão*. Projecto DISASTER - Desastres naturais de origem hidrogeomorfológica em Portugal: base de dados SIG para apoio à decisão no ordenamento do território e planeamento de emergência (PTDC/CS-GEO/103231/2008). Versão Setembro 2012, Lisboa.

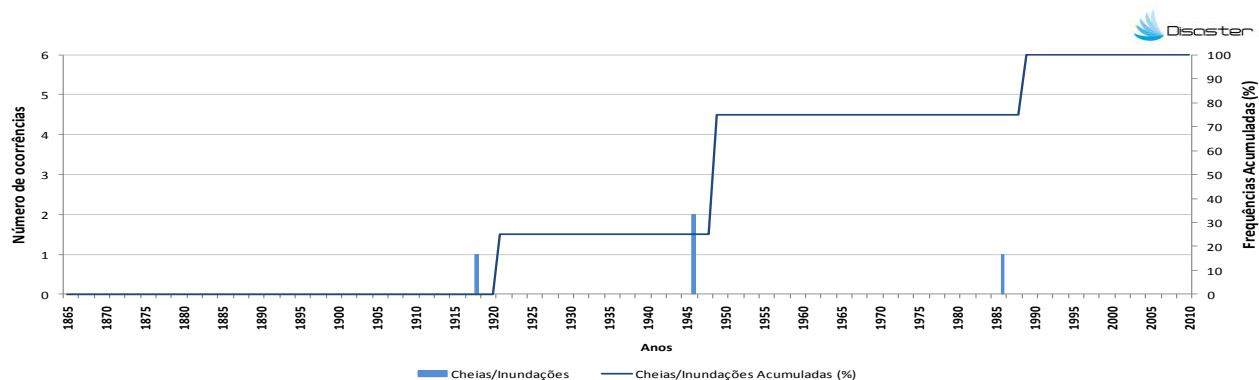
2. Evolução temporal do número de ocorrências DISASTER de cheias/inundações e movimentos de massa em vertentes (1865–2010)

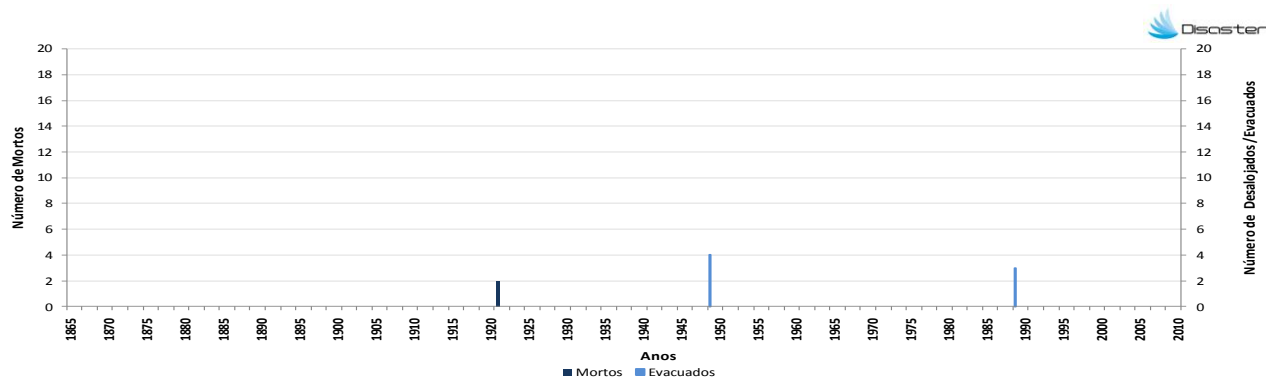
3. Evolução temporal dos danos sociais causados por cheias/inundações (1865–2010)

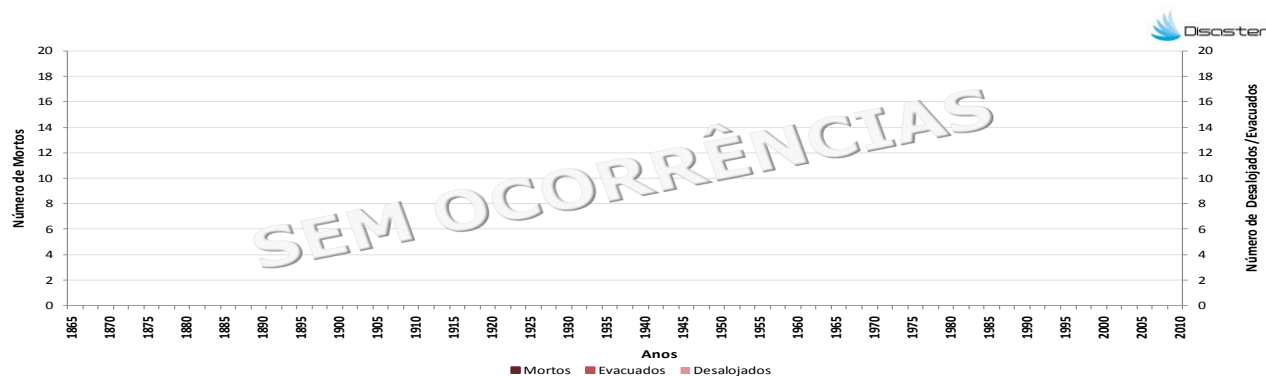
4. Evolução temporal dos danos sociais causados por movimentos de massa em vertentes (1865–2010)
