PERFIL DO CONCELHO DE SÃO JOÃO DA MADEIRA

1. Localização das ocorrências DISASTER de cheias/inundações e movimentos de massa em vertentes no período 1865 - 2010

Equipa DISASTER (2012). *Perfil do Concelho de São João da Madeira*. Projecto DISASTER – Desastres naturais de origem hidro-geomorfológica em Portugal: base de dados SIG para apoio à decisão no ordenamento do território e planeamento de emergência (PTDC/CS-GEO/103231/2008). Versão Setembro 2012, Lisboa.

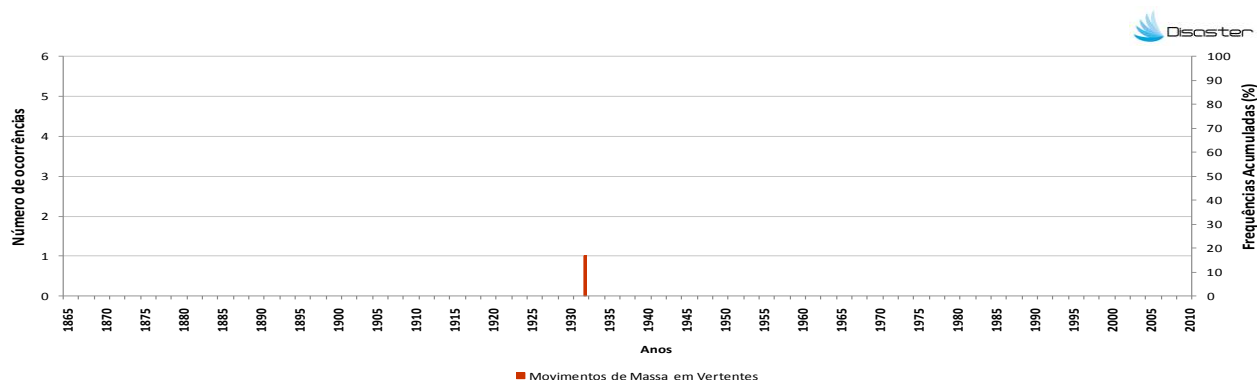
2. Evolução temporal do número de ocorrências DISASTER de cheias/inundações e movimentos de massa em vertentes (1865–2010)

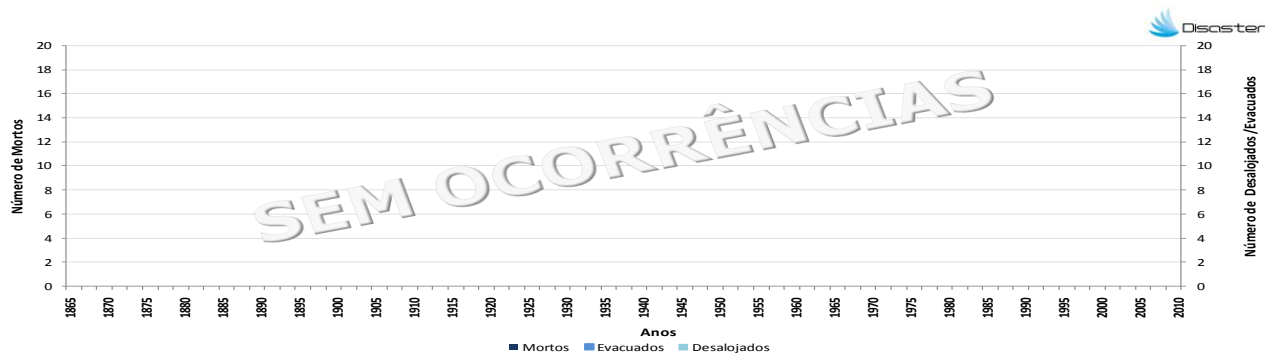
3. Evolução temporal dos danos sociais causados por cheias/inundações (1865–2010)

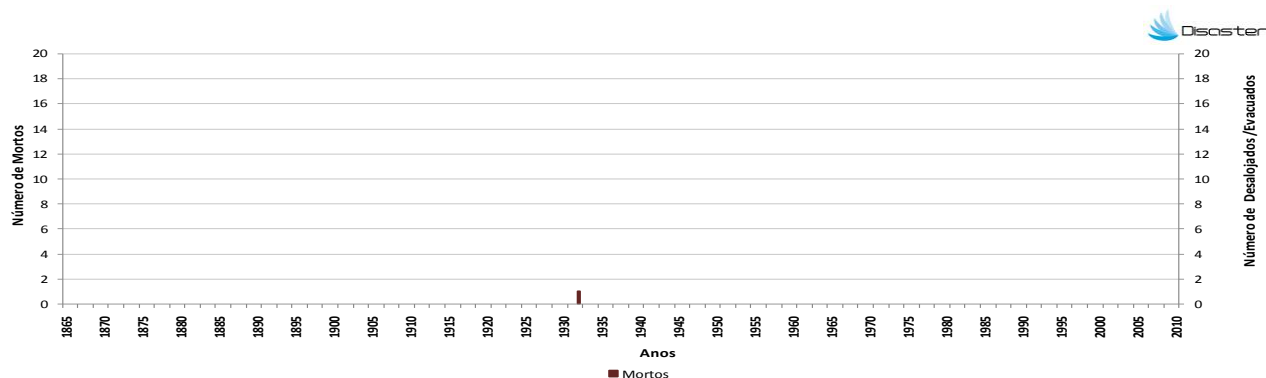
4. Evolução temporal dos danos sociais causados por movimentos de massa em vertentes (1865–2010)
