PERFIL DO CONCELHO DE TERRAS DE BOURO

1. Localização das ocorrências DISASTER de cheias/inundações e movimentos de massa em vertentes no período 1865 - 2010

Equipa DISASTER (2012). *Perfil do Concelho de Terras de Bouro*. Projecto DISASTER - Desastres naturais de origem hidrogeomorfológica em Portugal: base de dados SIG para apoio à decisão no ordenamento do território e planeamento de emergência (PTDC/CS-GEO/103231/2008). Versão Setembro 2012, Lisboa.

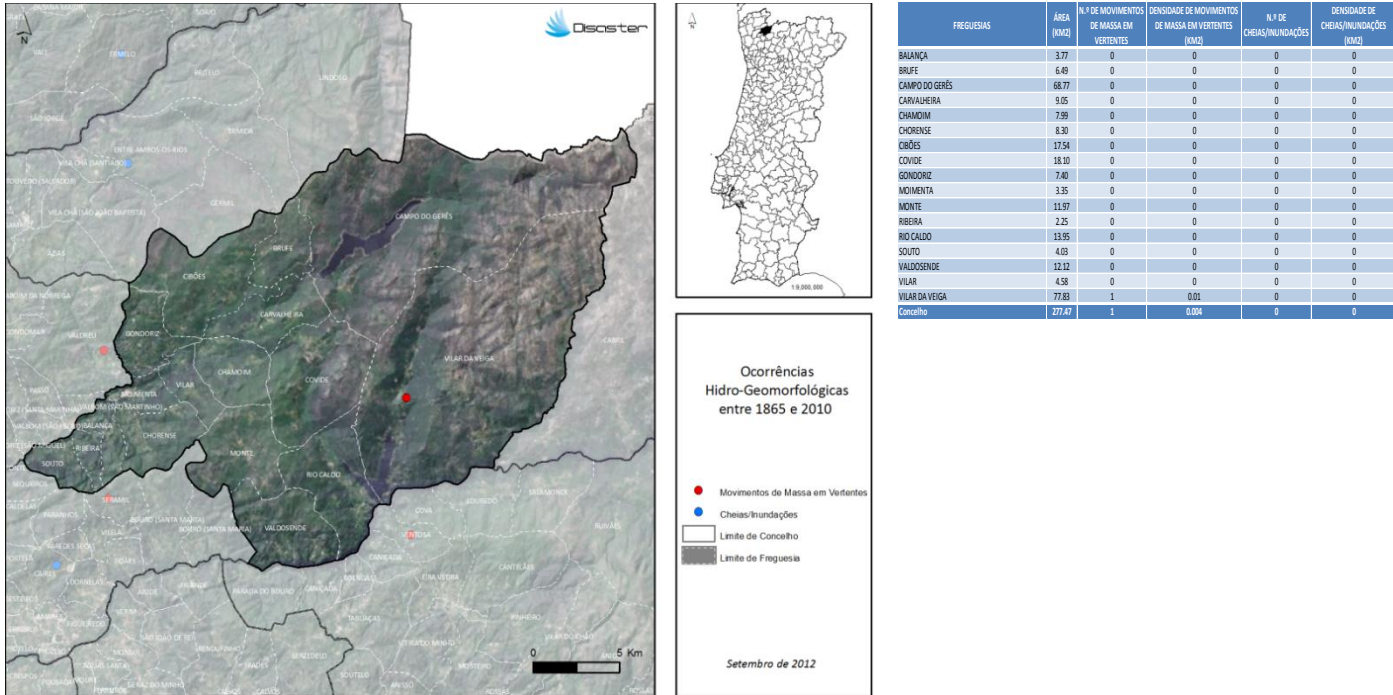
Não foram registadas **ocorrências DISASTER de cheias/inundações**.

Registou-se **1 ocorrência DISASTER de movimentos de massa em vertentes**, que provocou **5 desalojados**.

O concelho totaliza **0,4 % do conjunto de movimentos de massa em vertentes** com efeitos danosos registados em Portugal Continental.

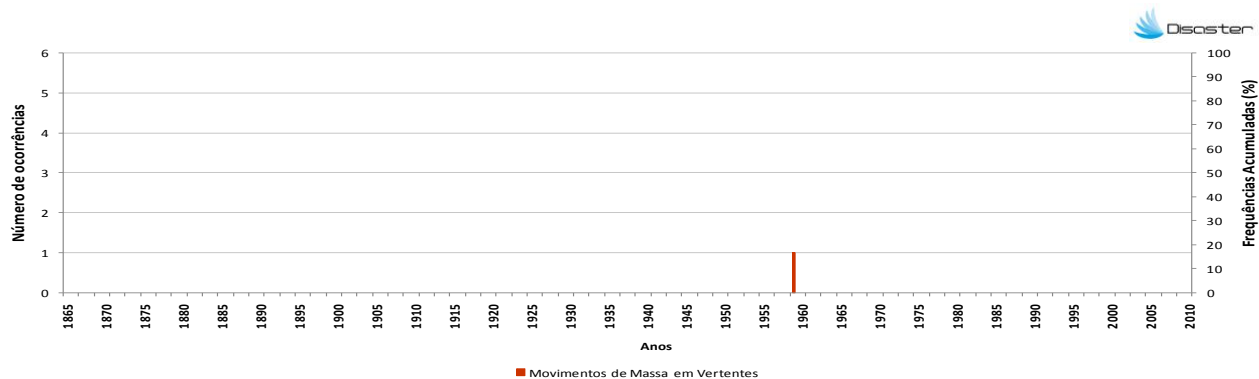
2. Evolução temporal do número de ocorrências DISASTER de cheias/inundações e movimentos de massa em vertentes (1865–2010)

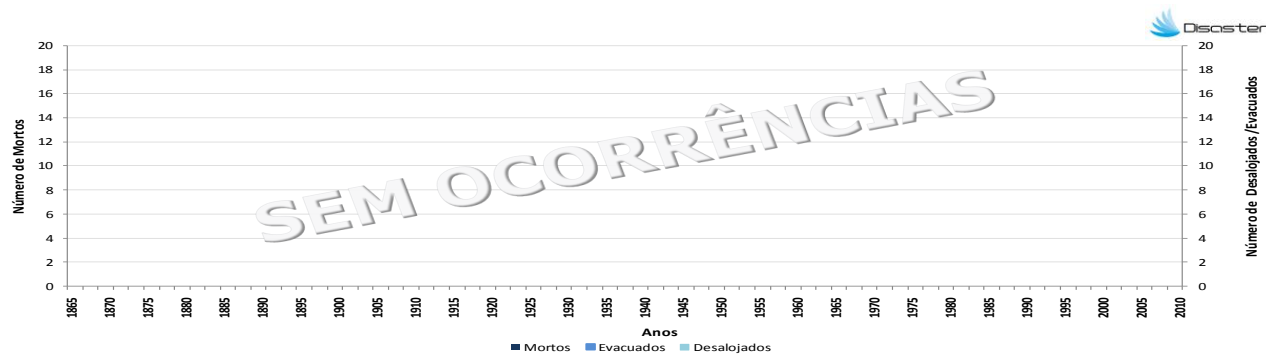
3. Evolução temporal dos danos sociais causados por cheias/inundações (1865–2010)

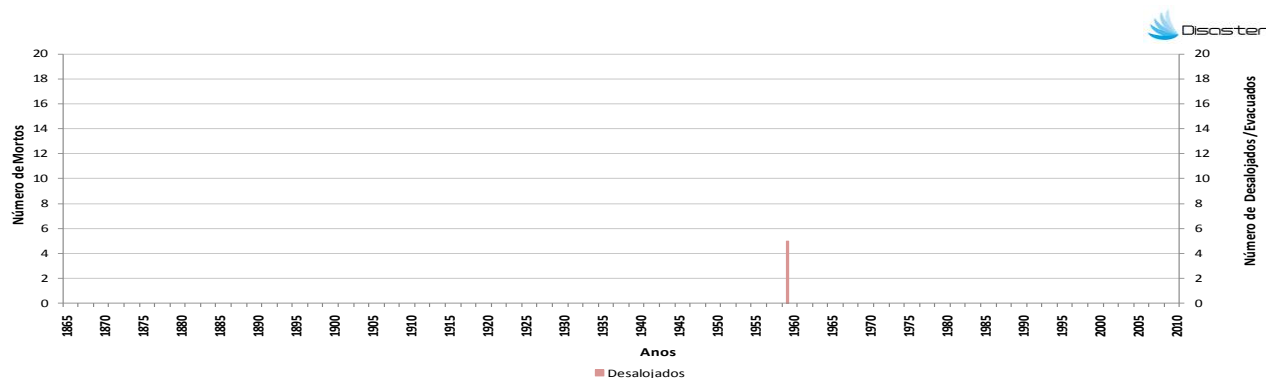
4. Evolução temporal dos danos sociais causados por movimentos de massa em vertentes (1865–2010)
